מפגש וועדת היגוי  
24.7.23

# פרויקט הדגמה - שיקום נחל נהלל

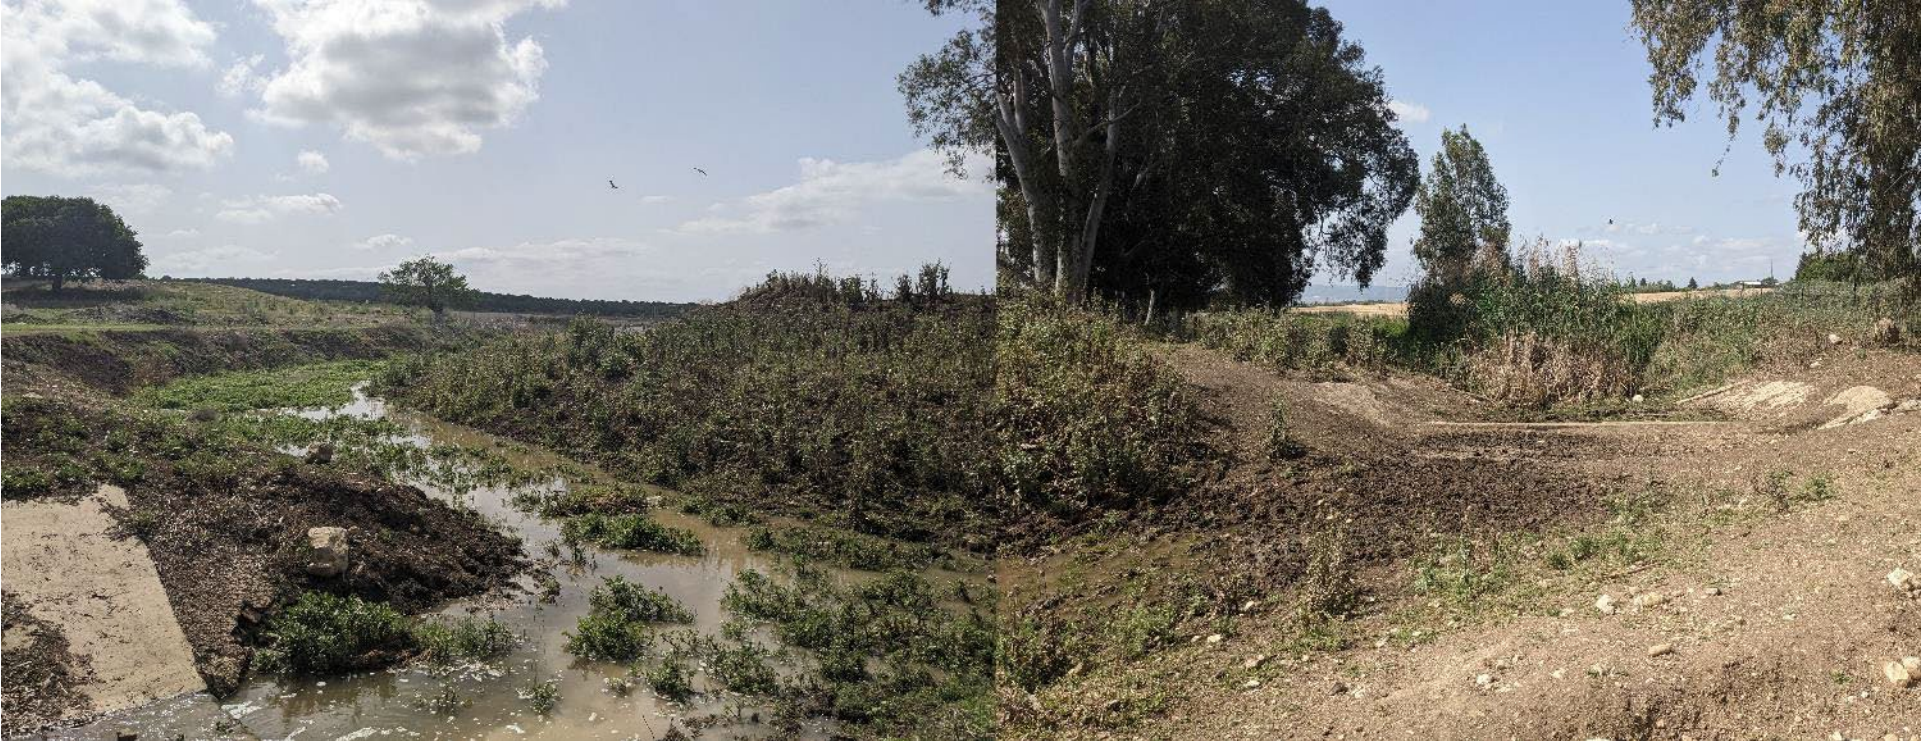
מקור: אליאב שטול-טראורינג

20/04/23 – תפיסה מלאה של מי הנביעות על ידי מאגר מי שיטפונות ופאנלים סולאריים צפים.

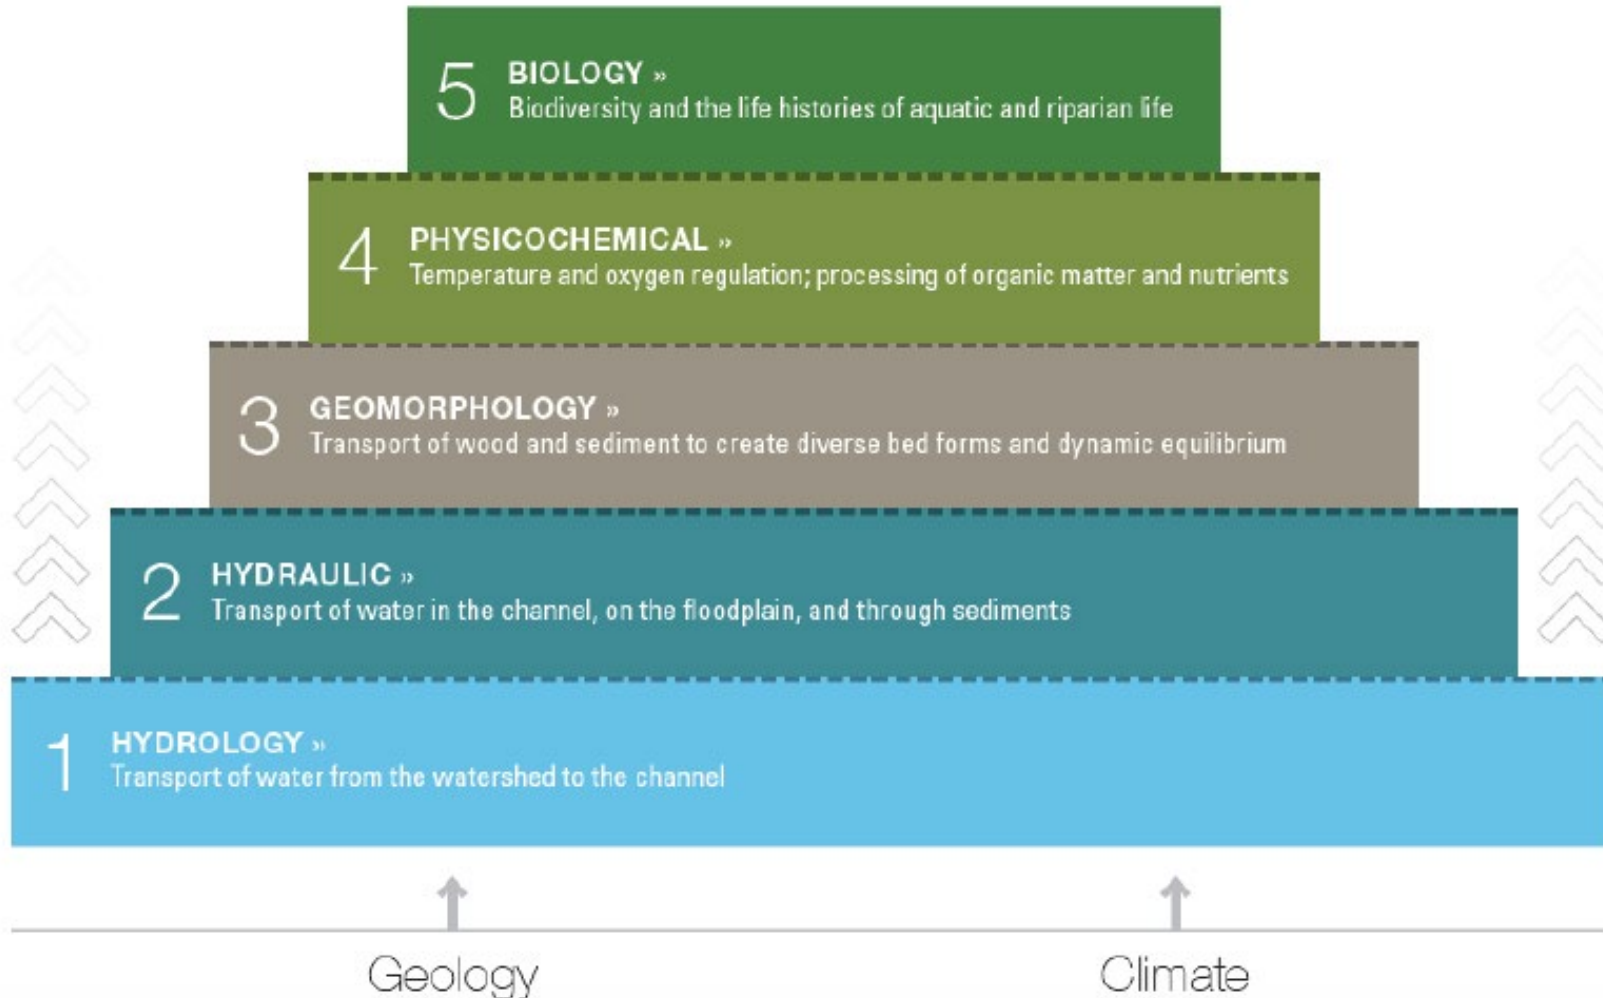
- פרמידה של תפקודי נחל עומדת בבסיס הגישה של שיקום הנחל.
- שיקום משטר הזרימה הוא הבסיס לכול יתר התפקודים ולהצלחת פעולות השיקום.
- בניית חוסנה של המערכת האקולוגית של הנחל מחייבת תנועה של מים בשלושה כיוונים:
  - א. אורכי - מעלה - מורד האפיק ומהשטחים התורמים נגר עילי לאפיק
  - ב. אופקי - מהאפיק לפשטי ההצפה ורצועות החיץ
  - ג. אנכי - איבודי תמסורת לתשתית הנקבובית של האפיק וחילופים היפוראיים

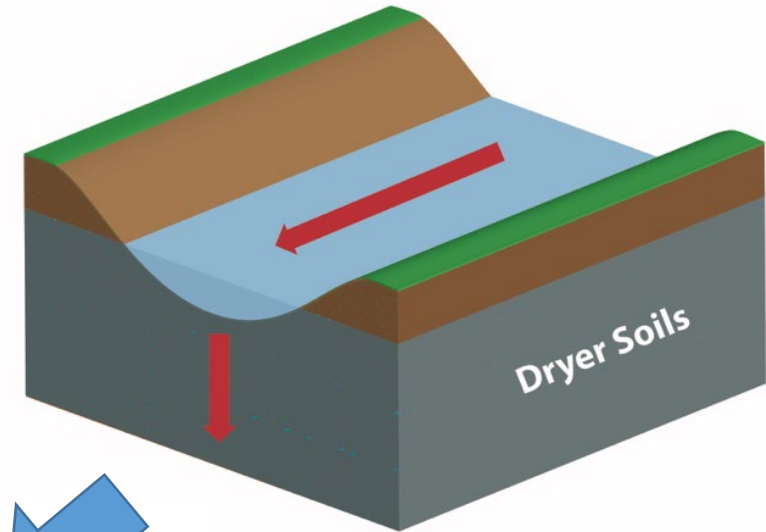
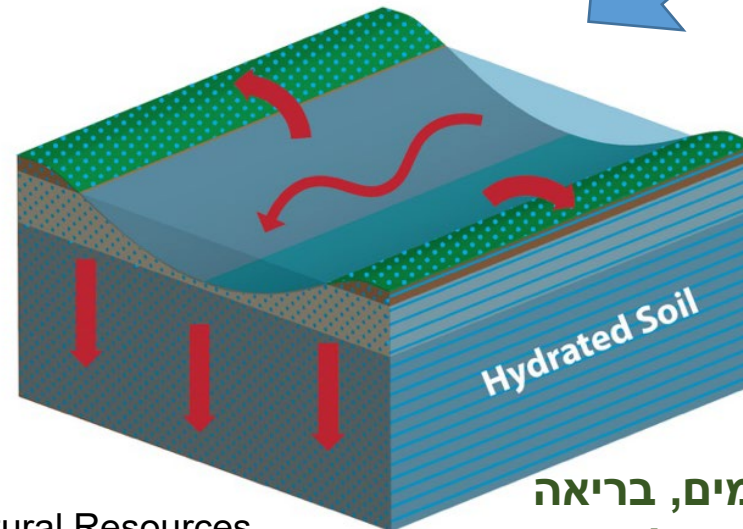
מערכת נחלית מיובשת, מנותקת, מאבדת מים, מדורדרת אקולוגית, תעלת ניקוז, מתחתרת

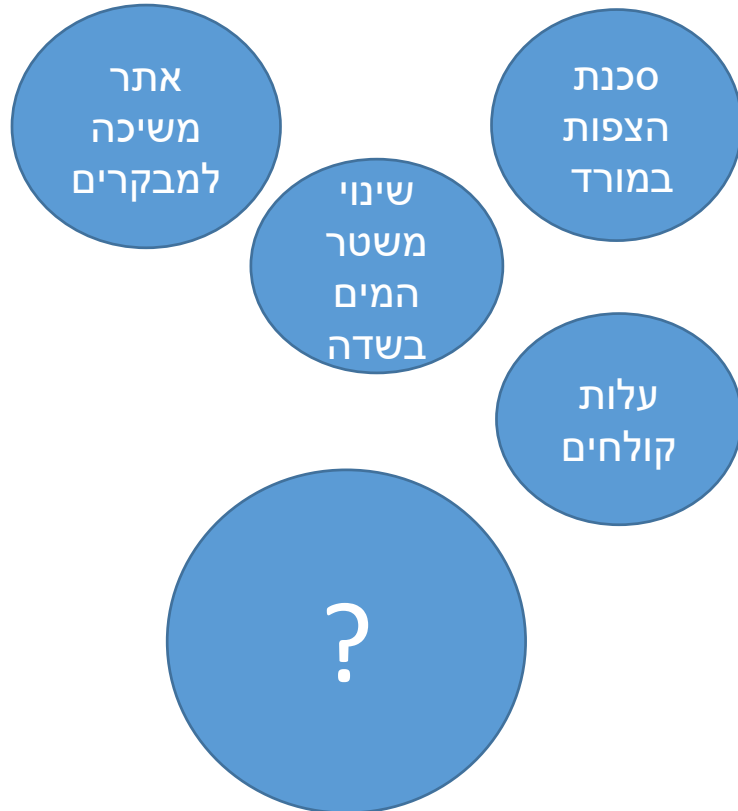
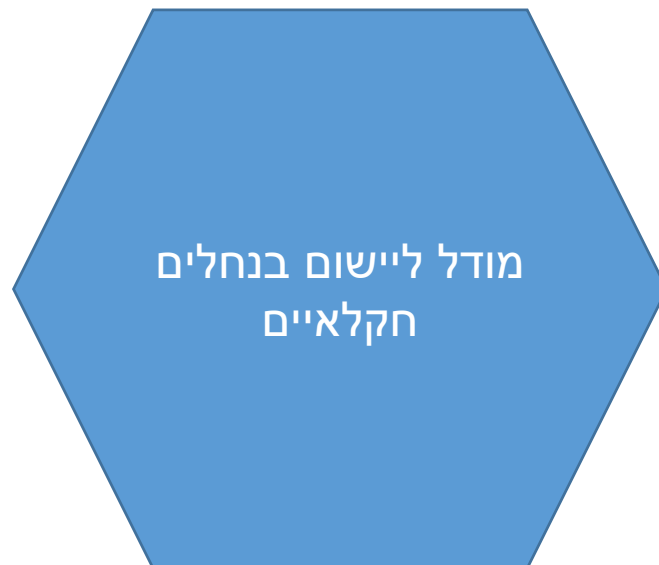
מערכת נחלית לחה, מקושרת הידרוגיאומורפולוגית, משמרת מים, בריאה ומתפקדת אקולוגית לצד פעילות חקלאית
